**Automaattinen vauriomittaus
molempiin ajosuuntiin:
käyttötapaukset ja suositukset**

APVM 2006-2007 T&K

Tiehallinnon selvityksiä 27/2007

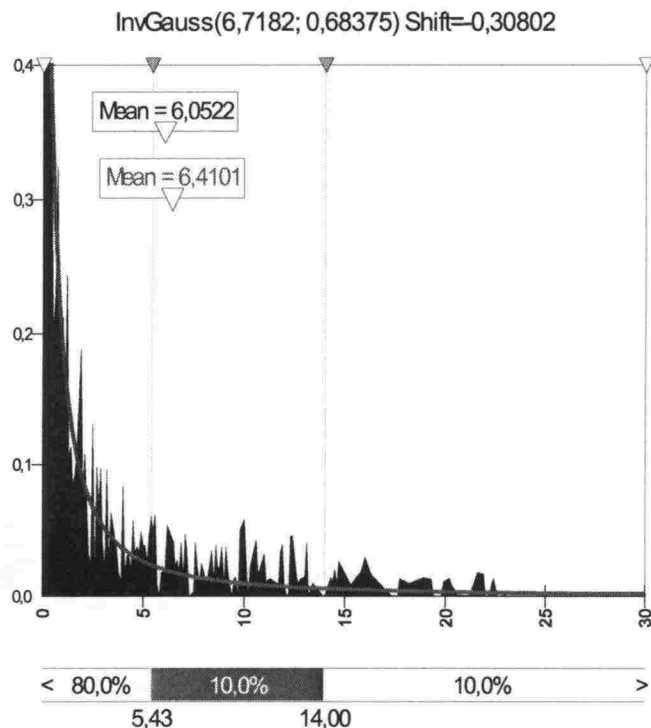
Seuraavassa kuvassa (kuva 2) nähdään, että koekohteista 20 %:lla oli kais-
tojen välinen ero suurempi kuin 5 %. Jos ero vaurioitumisessa kais-
tojen välillä on yli 15 %, niin silloin eroa voidaan pitää huolestuttavana. Mittaus-
suunnalla on merkitystä silloin kuin kuormitus on toispuoleista ja päällysteen vau-
rioituminen on alkanut. Vaikka tulokset on laskettu 100 m matkalle lasketuis-
ta tuloksista, niin tuloksissa havaitaan silti verrattain suuria eroavaisuuksia.

Kuva 2. Eri ajosuuntiin saatujen VO-arvojen erotukset, arvot on laskettu kohteilta
saaduista tuloksista ja laskentaan on käytetty 100 m tuloksia.
